ГІРКОКАШТАН ЗВИЧАЙНИЙ (AESCULUS HIPPOCASTANUM L.) У ЗЕЛЕНИХ НАСАДЖЕННЯХ КИЄВА: ПРОБЛЕМИ ТА ПЕРСПЕКТИВИ КУЛЬТУРИ У СУЧАСНИХ УМОВАХ

*Наведено сучасну оцінку зелених насаджень, зокрема *Aesculus hippocastanum* L., у місті Києві. За загальним станом ці насадження відповідають нормі і лише на окремих перевантажених транспортом автомагістралях частина дерев *A. hippocastanum* потребує взяття екстрених заходів щодо поліпшення їхнього стану. Обґрунтовано необхідність проведення у найближчій перспективі підготовчих робіт із заміни ослаблених дерев у зв'язку з їх старінням та посиленням техногенного навантаження на міське середовище. Доведено важливість взяття з боку міської влади загальних заходів щодо догляду за вуличними насадженнями та їх збереження, запровадження в масштабах міста моніторингу зелених насаджень і ґрунтів, екологічного моніторингу та ін.*

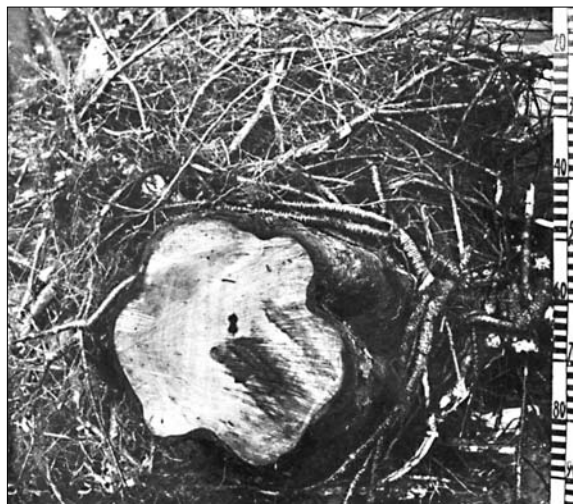
Рис. 1. Ріст коренів гіркокаштана звичайного в умовах обмеженого розмірами ями обсягу живлення. Затиснуті в "кам'яному мішку" корені гіркокаштана скручуються в тугий клубок

їжджою частиною. Умови місцезростання дерев у таких насадженнях надзвичайно складні, оскільки вони визначаються окремою чи спільною дією численних негативних чинників: забрудненістю повітряного середовища пилом і газами, неправильним добром порід без урахування умов зростання, обмеженим обсягом живлення рослин (рис. 1) та одностороннім виносом поживних речовин, недостатньою аерацією ґрунту внаслідок погіршення його фізичних властивостей, умов діяльності ґрунтових мікроорганізмів тощо.

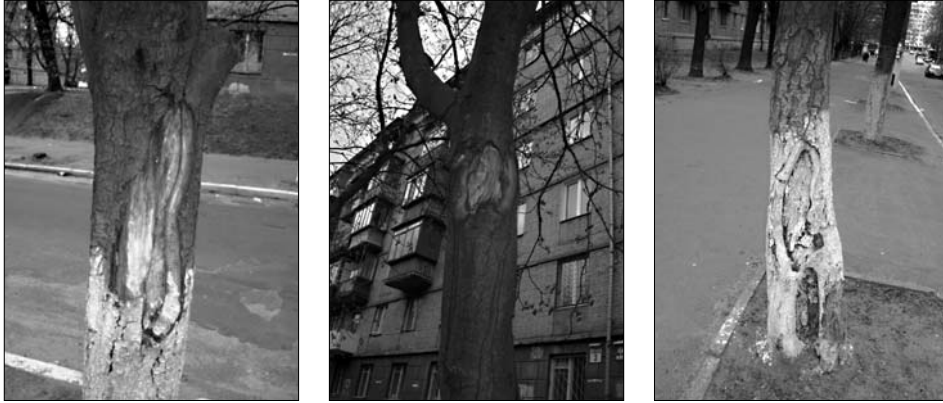
Рис. 2. Механічні пошкодження стовбурів дерев гіркокаштана звичайного у вуличних насадженнях міста

Серед чинників, що негативно впливають на вуличні насадження деревних порід, як зазначає Н.Р. Bühler [13], перше місце посідає автотранспорт, який не тільки отрує міське повітря шкідливими для дерев сполуками, а й ущільнює і забруднює ґрунт під деревами та завдає їм механічних пошкоджень, особливо при паркуванні на вулицях. Механічні пошкодження стовбурів дерев і скелетних гілок автотранспортом та іншими технічними засобами у вуличних насадженнях м. Києва набули масштабів стихійного лиха (рис. 2).
